Lämpötilasäädelyjen päällirakenteiden korjausopas

Valtteri Juvonen

Opinnäytetyö
Tammikuu 2016
Tekniikan ja liikenteen ala
Insinööri (AMK), logistiikan tutkinto-ohjelma

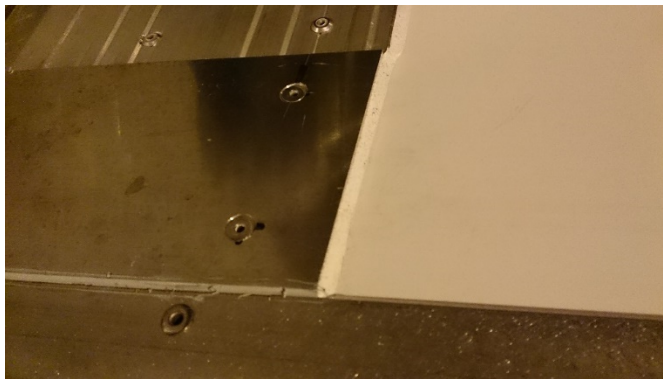
Kuvio 19. Kulutuslevyn silikonisauma sisäseinässä.

Seinien ja levyjen saumaukset on tärkeä pitää kunnossa, ja ne on uusittava noin 4 - 5 vuoden välein. Jos saumaus vuotaa vettä, pääsee vesi kosketukseen liimauksen kanssa, mikä heikentää liimausta. Mikäli sauma on haljennut, se poistetaan esimerkiksi mattopuukkoa tai paineilmatalttaa käyttäen. Saumattava alue puhdistetaan hyvin esimerkiksi rasvanpoistoaineella. Uusi saumaus tehdään riippuen siitä, mitä ainetta valmistaja on käyttänyt, joko kovalla kaksikomponenttiliimalla tai pehmeällä liimamassalla. Saumattava liima levitetään alueelle ja saumataan sormen päällä. Kastamalla sormea saippuaveteen, liima ei tartu sormeen, mikä helpottaa saumaamista. Kuviossa 19 ja 20 on uudet kulutuslevyjen silikonisaukat ja kaksikomponenttiliimasaukat. Saumaukset estävät kosteuden pääsyn liimauksen väliin.

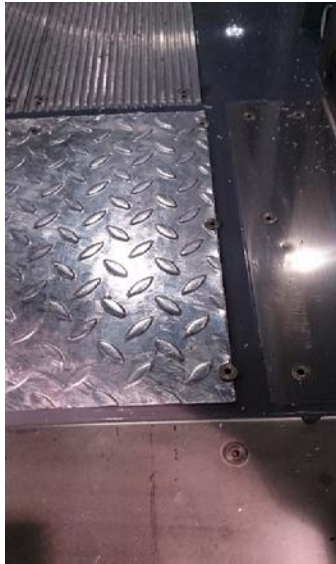
Kuvio 20. Kova kaksikomponenttiliimasauma lattiassa.
